La ingeniería al servicio del sismo

*Ing. Mercedes Suarez**

Introducción

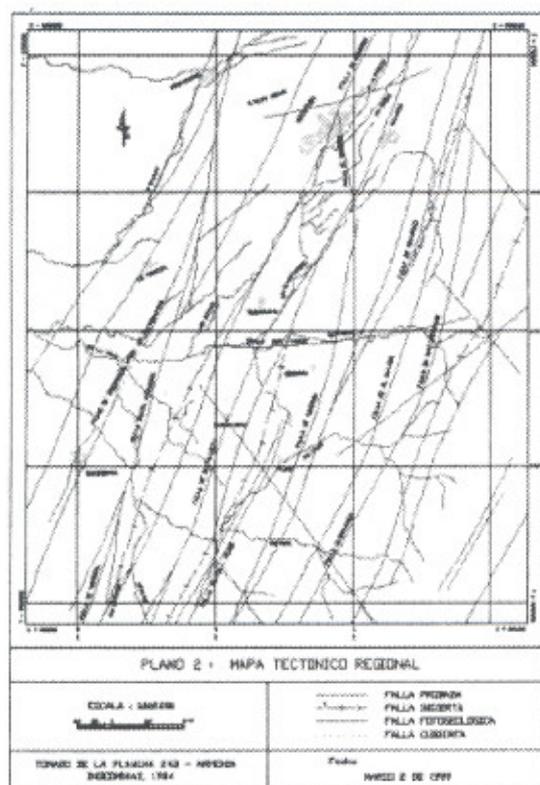
Figura 1

La zona afectada presenta varias fallas pertenecientes al sistema de ROMERAL. Se describen en la zona de oeste a este la Falla de Montenegro, La Falla de Cauca Almaguer (falla del Aeropuerto), la falla de Armenia, el grupo de Fallas de Silvia Pijao, la Falla de San Jerónimo y sobre el eje de la cordillera la Falla de Palestina (INGEOMINAS; 1998) (ver fig. 1).

Es de suponer que algunas de éstas fallas puedan presentar actividad neotectónica. La falla de Armenia se hace evidente dentro de la ciudad en un trayecto aproximado de 10 Kilómetros y coincide, con el hecho que a los lados se encuentran los barrios mas afectados por el sismo, como son San Nicolás, Santa Fé, Rincón Santo, Uribe, Nueva Brasilia (ver fig. 2), Diecinueve de Enero, Gaitán y Carbones entre otros; además se hace un cambio brusco en el comportamiento de la afectación del sismo, en el trazo de la Falla del Danubio,

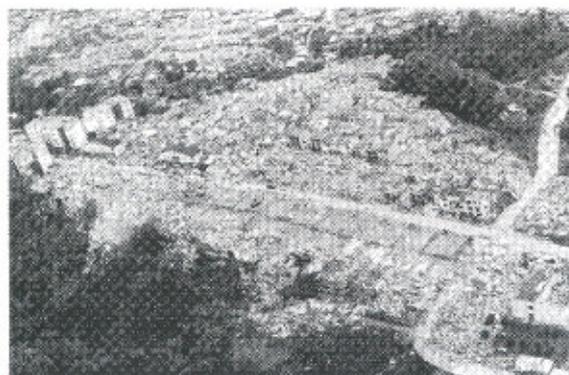
Figura 2

Las ondas de corte pueden presentar amplificaciones importantes de la señal incidente cerca de un obstáculo topográfico, cuando se asemeja el valor de la longitud de onda del sismo con la altura del obstáculo topográfico. Dada la concentración de daños en edificaciones cercanas a dichos obstáculos y la evaluación de la longitud de onda, es muy posible que éste sea un caso que se halla presentado en barrios vecinos a obstáculos topográficos como es el caso del barrio Nueva Brasilia (figuras 2 y 3).

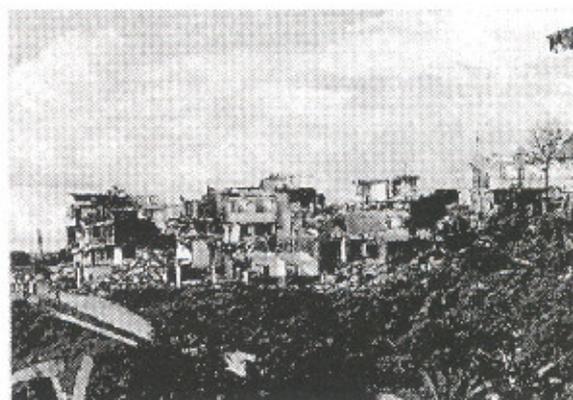
Figura 3

Es fundamental el análisis de las condiciones geométricas del subsuelo, pues se encontró una correlación entre el nivel de daño de las estructuras y el espesor del suelo, lo cual hace pensar que el período natural de la estructura resultó en casos similares al período fundamental del depósito de suelo subyacente, produciéndose el llamado "EFECTO DE RESONANCIA".

Esta puede ser una explicación para que en depósitos de suelo de poco espesor, las estructuras de uno y dos pisos sufrieran colapso total, en tanto que en la misma área las estructuras de cinco y seis pisos se mantuvieron en pie. Caso contrario, en depósitos de suelo de gran espesor se ocasionara mayor daño a las estructuras de cinco y seis pisos que las de un piso (ver fig. 3).
