# APLICACIÓN DE LA TELEDETECCIÓN Y LOS SISTEMAS DE INFORMACIÓN GEOGRÁFICA EN LA INTERPRETACIÓN DE ZONAS INUNDABLES. CASO DE ESTUDIO: RÍO SOAPAGA, SECTOR PAZ DE RÍO, BOYACÁ.

## APPLICATION OF REMOTE SENSING AND GIS IN THE INTERPRETATION FLOODPLAIN. CASE STUDY: SOAPAGA RIVER, PAZ DE RÍO SECTOR, BOYACÁ.

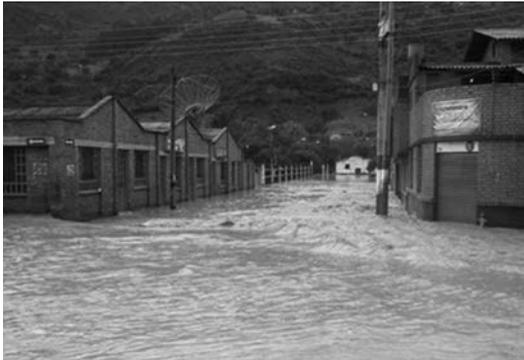
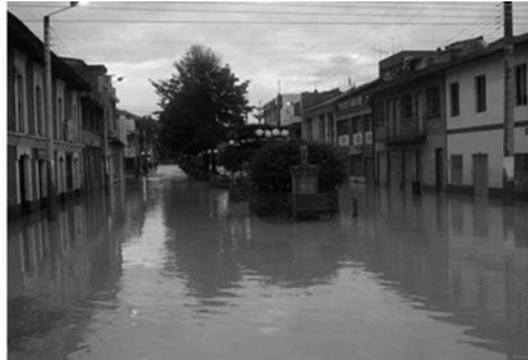
**Figura 1.** Inundación en zona urbana del municipio Paz de Río.

El 13 de abril hacia las 12:30 p.m., con el incremento de las lluvias, se generó el crecimiento del caudal del Río Soapaga, desbordándose y abarcando predios de la empresa Acerías Paz del Río, situación que más tarde se agrava con el arrastre de sedimentación y material rocoso producto del

deslizamiento Coloradales-Salitre, llevando a la salida total del cauce del río, cubriendo parte del casco urbano del municipio obligando a la evacuación inmediata de la comunidad en el área cercana afectada de los Barrios Colonial, Brisas del Soapaga, Venecia, causando daños físicos y pérdidas de viviendas, enseres, afectación de vías urbanas, redes de acueducto y alcantarillado (Figura 1). Así mismo, el aumento del caudal del río ocasionó la pérdida total del puente del sector El Charco que comunicaba la vía alterna, recientemente construida para ingreso al municipio; en el casco urbano se presenta colapso del puente que comunicaba a la empresa Acerías Paz del Río con el municipio.

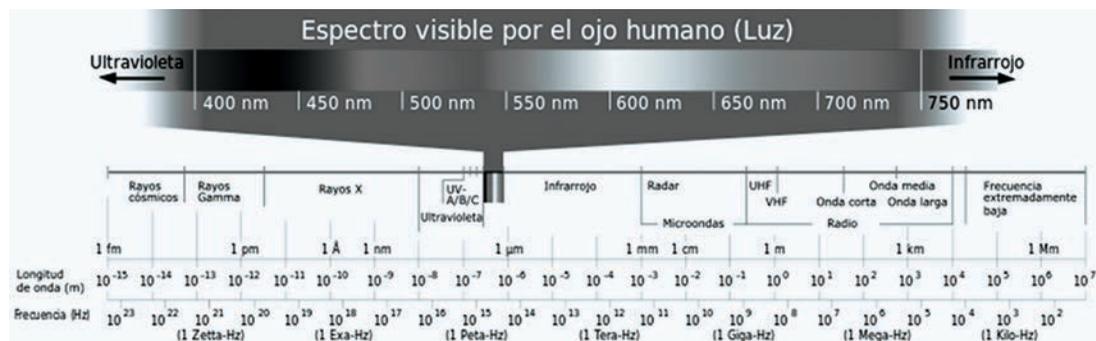
Figura 2. Espectro electromagnético  $1\text{nm} = 10^{-9}\text{ m}$ .

De donde se deduce que la frecuencia y la longitud de onda tienen una relación inversa y recíproca, además son directamente proporcionales a la velocidad. Al campo completo de la radiación electromagnética se le conoce como *espectro electromagnético* (Figura 2) y abarca desde las longitudes más cortas, que desde el punto de vista biológico pueden resultar letales, hasta las más largas, representadas por las ondas pasivas de radio.
